ההריסת גשר בישראל

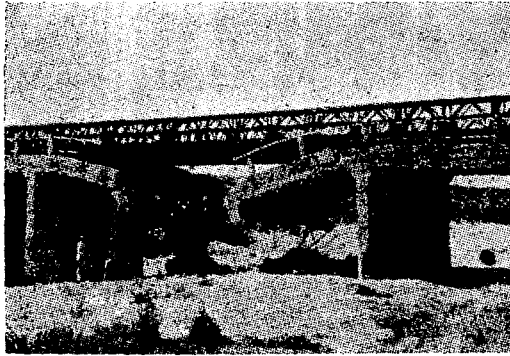
תצלום מס' 1 גוזן את התמונה הכללית של ההריסה שאינה מוצלחת ביותר מהבחינה הצבאית. אילו הונחו מטענים בסמך-אמצעי ולרוחב מסעת הגשר, קרוב לודאי שהיו הורסים כליל ממתח באורך 20 מטרים, בקירוב. בעוד שהסמך בו הונח המטען נהרס כליל ותנופתה של המפולת הנהדרת גרמה נזק רב לשני הסמכים שעל ידו — נצטמצמה השפעתה של ההתפוצצות על המסעה בחישובה של רשת-הברזל המחזקת בעיקר. יש להניח כי המטענים הונחו באופן חפשי ומתקבל על הדעת עד למאוד כי מנת חומר-הנפץ הייתה מגוומת. רק ע"י כך יש להסביר את תזוזתו וסטיתו של הסמך הקיצוני הנראית היטב בתצלום מס' 2. מבלי להיכנס לפרטי טכניקת-החמרים או מבלי לטפל בבחינותיו הדינמיות של הפיצוץ, הרי תצלום מס' 3 יש בהם כדי לעורר מחשבות מענינות למדי. כמעט וקשה להאמין כי החורר העגול שבצלום מס' 3 התהווה כתוצאה ממטען אחד בלבד. קיר זה שהוא דק יחסית, הובקע ע"י מטען מרוכז שהונח תחת הסמך הנגדי. אם נעריך את הפיצוץ הערכה צבאית, הרי שלפנינו מלאכה הלוקה ביסודיות ושלמות ביצוע. וכך לא הושם לב לסיודורם הנאות של המטענים כדי להפיק את מכסימום השפעת-פיצוץ וכן נדמה כי לא הכירו בעובדה שהריסתה של שכבת-הבטון אינה מספיקה כשלעצמה כדי למוטט כליל מבנה מעין זה. התצלומים מוכיחים בעליל את הצורך לתכנן-מראש ולארגן את הריסתו של יעד מעין זה תוך כדי התחשבות בנתוני המבנה הסטטי ומבנה רשת-הברזל ולא לבצע משימה מעין זו באופן גמור ופזיז. מאידך גיסא ניתן לראות, כי אותם חלקי-גשר המחזקים ברשת-הברזל שאינם חשופים לפעולתו הישירה של מטען-הפיצוץ אלא נתונים להשפעות דינאמיות בלבד, עשויים — בתורת חומרים בעלי כושר-התנגדות — להטיל בספק את הצלחתה של תכנית-הריסה. מכל מקום, אפשר היה להכשיר את הגשר לשומרש מחדש, תוך זמן קצר יחסית ובחומרים מועטים, מבלי שהלו יהיה מכשול רציני לגבי יריב המצויד ציוד מודרני.
